П А С П О Р Т

I. Наименование памятника Двор полотняный Ярославской Большой Мануфактуры.
Казарма для рабочих.

ЯРОСЛАВСКАЯ ОБЛ. Г. ЯРОСЛАВЛЬ
ПЕТРОПАВЛОВСКИЙ ПАРК

КОМПЛЕКС ПОЛОТНЯНОГО ДВОРА ЯВМ, ХУІІІ - ХІХ В.В.
КАЗАРМА ДЛЯ РАБОЧИХ, ХУІІІ-ХІХ В.В.

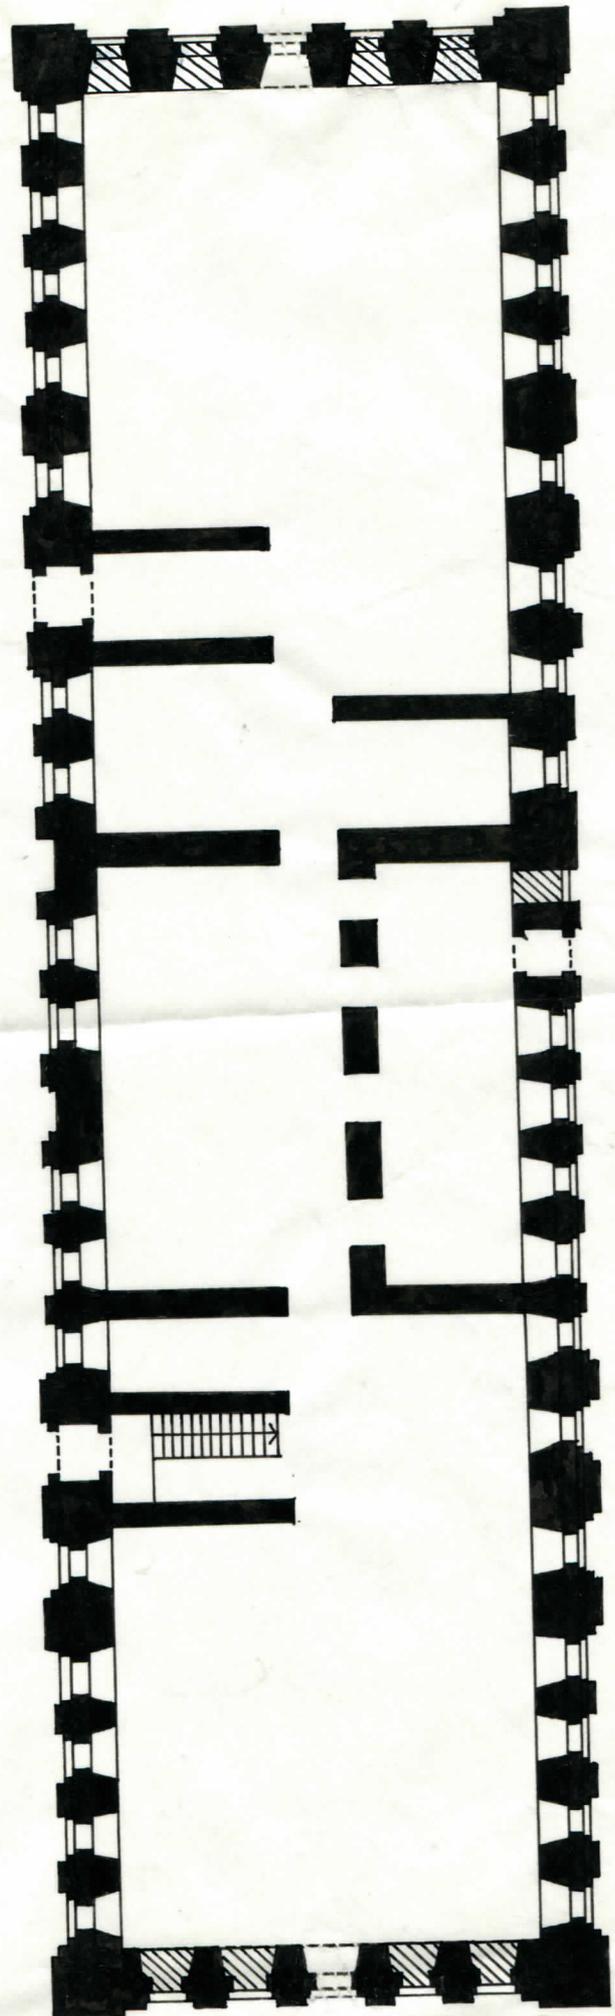
I этаж

От прежней планировки интерьера с разделением этажей на южную и северную половины и коридором между ними осталось только несколько капитальных кирпичных, оштукатуренных и окрашенных маслом стен.

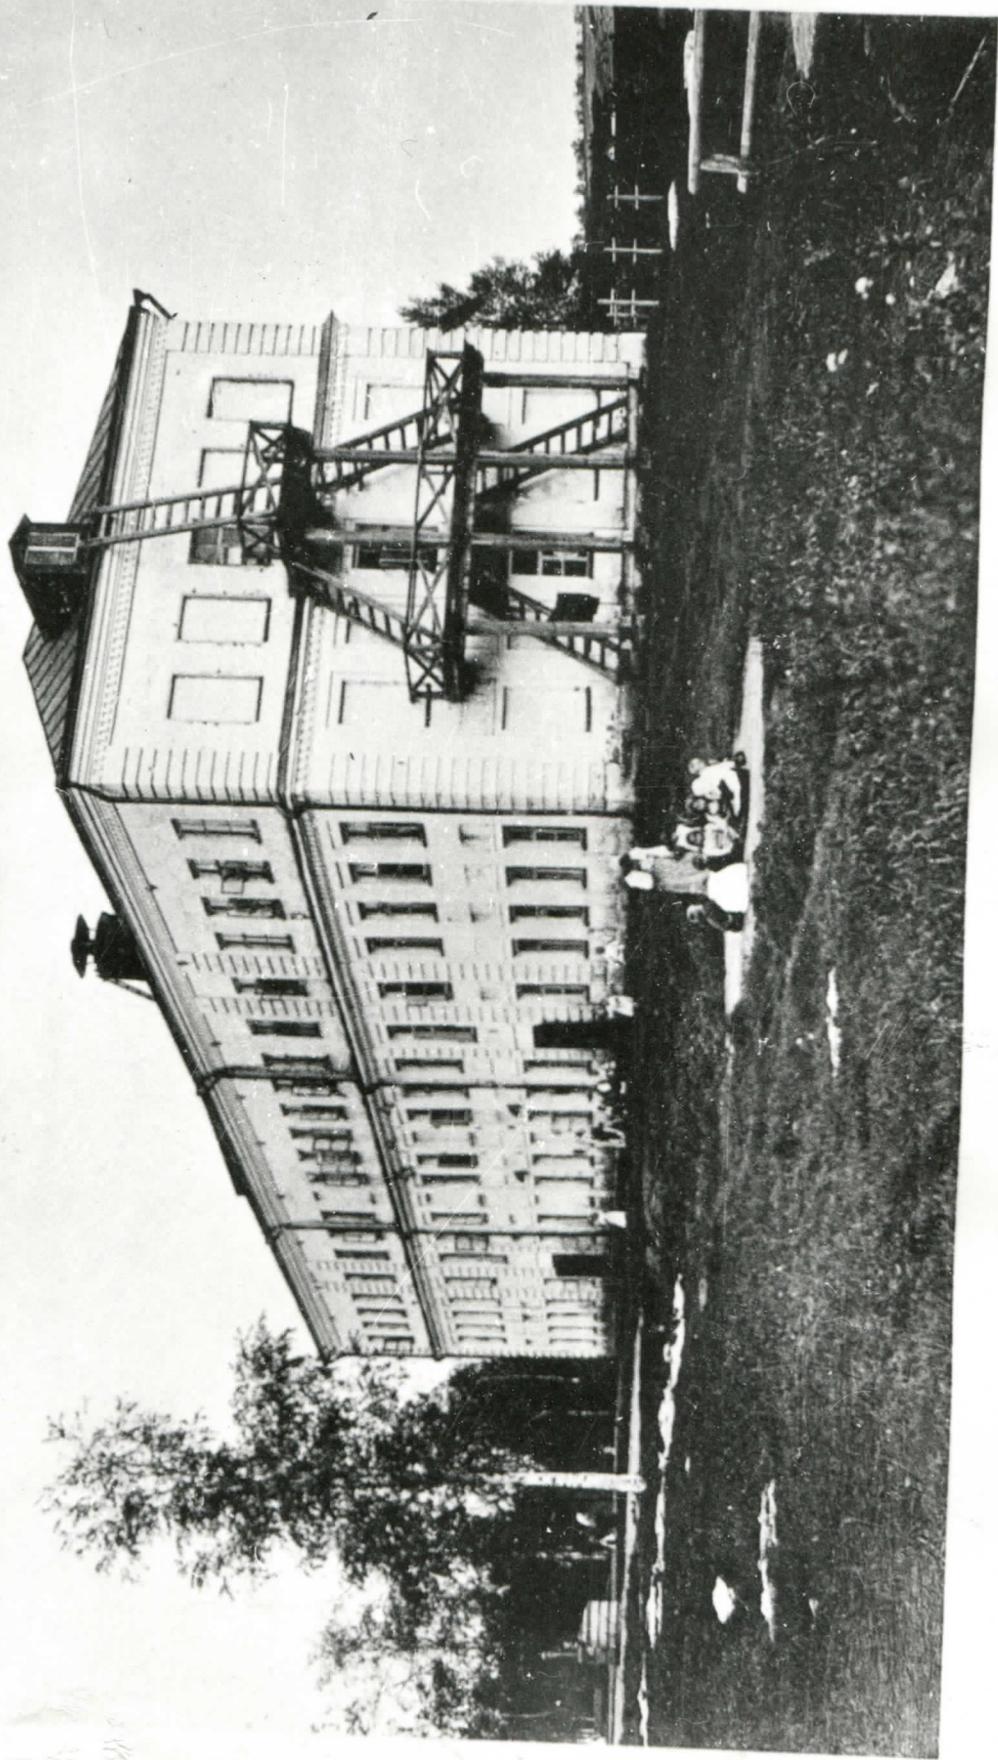
На акварели I четверти XIX в. светлица имеет вид двухэтажной, прямоугольной в плане и вытянутой по оси восток-запад постройки с высокой четырехскатной кровлей. Изображенный северный фасад разделен рустованными лопатками на три части, такие же лопатки акцентируют углы; крупные прямоугольные оконные проемы этажей расположены по единым осям; три входных проема находятся в центральной части. Здание окрашено в светло-розовые тона, декоративные детали побелены, кровля — коричнево-красная.

Видь одной изъ "свѣтлицъ" полотняной фабрики Ярославской Большой Мануфактуры.
